COMUNE DI ISPANI

**LAVORI DI ADEGUAMENTO, MANUTENZIONE STRAORDINARIA,
RIPRISTINO FUNZIONALE E MESSA IN SICUREZZA
DI VIA PRINCIPE DI PIEMONTE VIA RISORGIMENTO**

PROGETTO ESECUTIVO

RELAZIONE TECNICA GENERALE

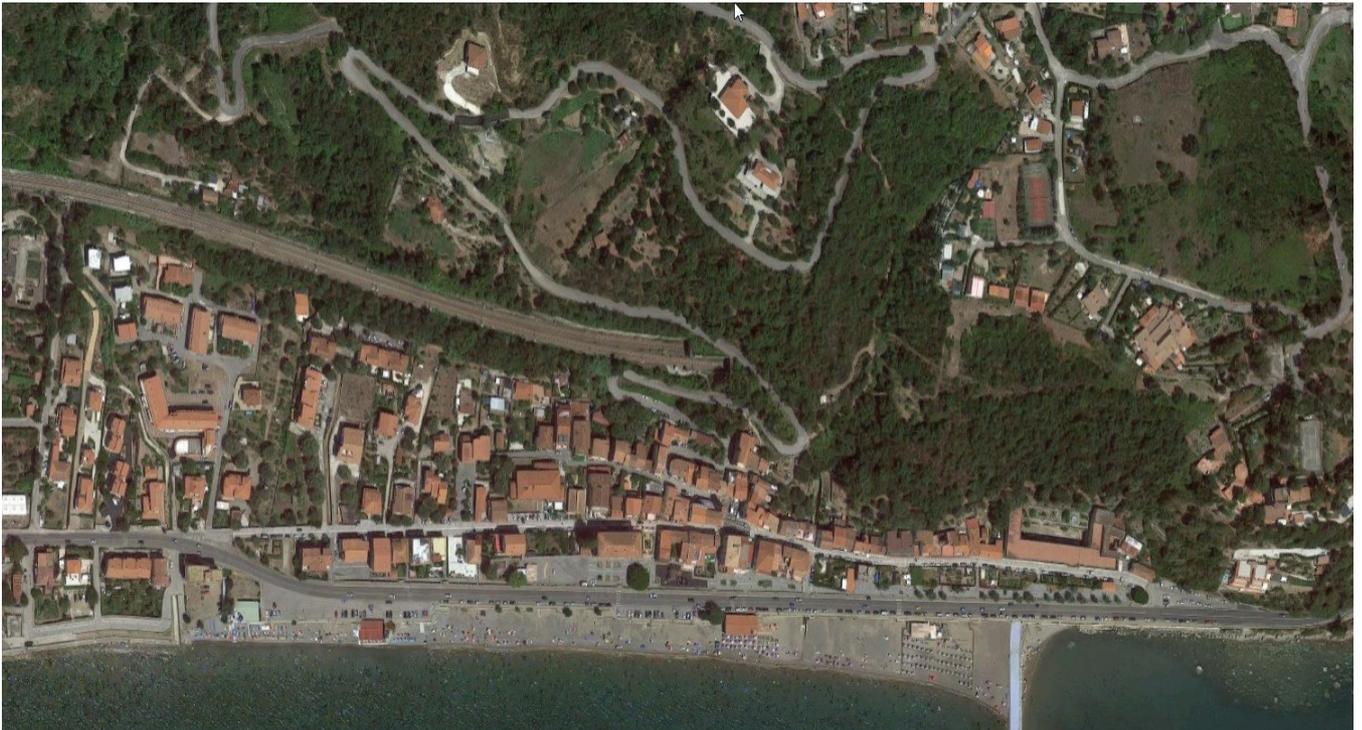
Veduta generale dell'area di interventi

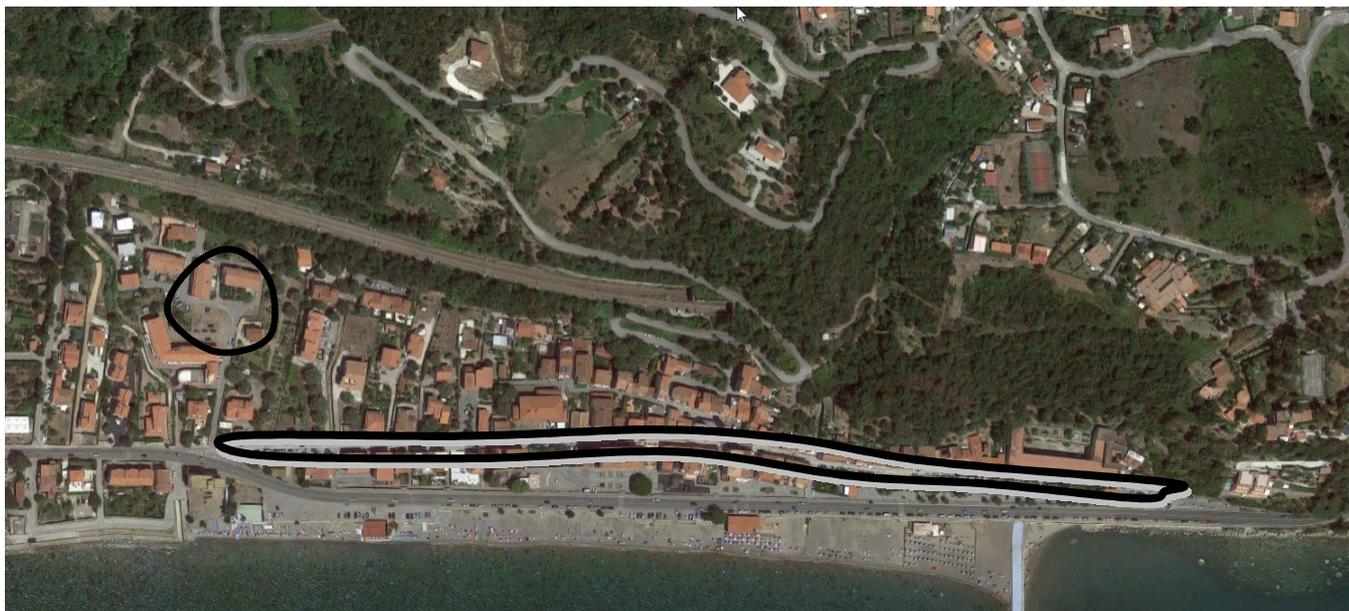
Veduta generale degli interventi : Vie Principe di Piemonte e Risorgimento; Area da destinare a parcheggi

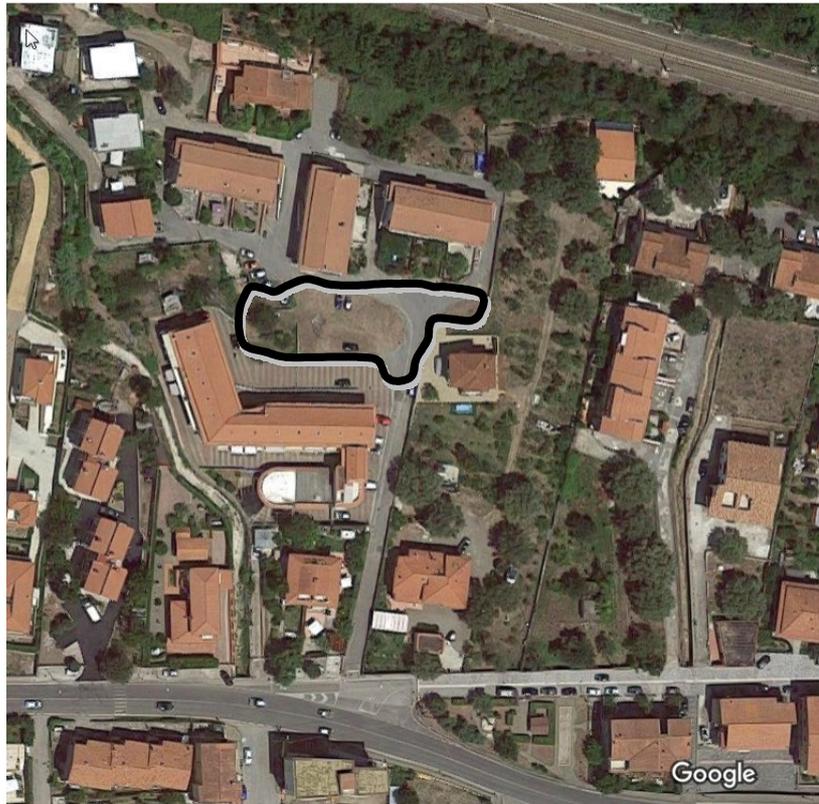
Area intervento parcheggi

- Riqualificazione e rifunionalizzazione dell'area all'incrocio tra la SS 18 e la Risorgimento, al fine dell'utilizzo a parcheggio e miglioramento delle condizioni di congestionamento del traffico e dei parcheggi;
